Casos de Obras **CPR GROUTING**

Ruptura de aterro em obra de duplicação da BR-101

Goianinha, RN

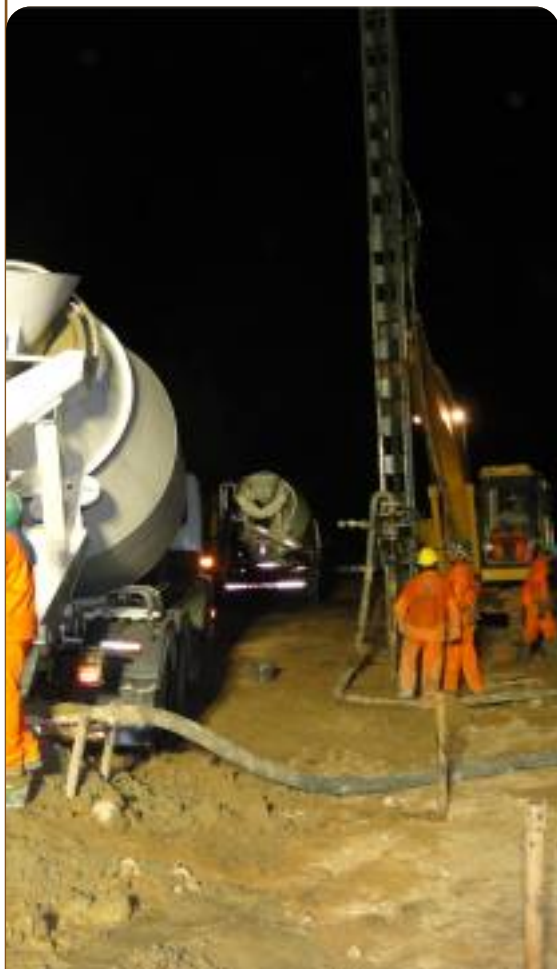
24m de espessura de solo mole tratado com CPR Grouting.

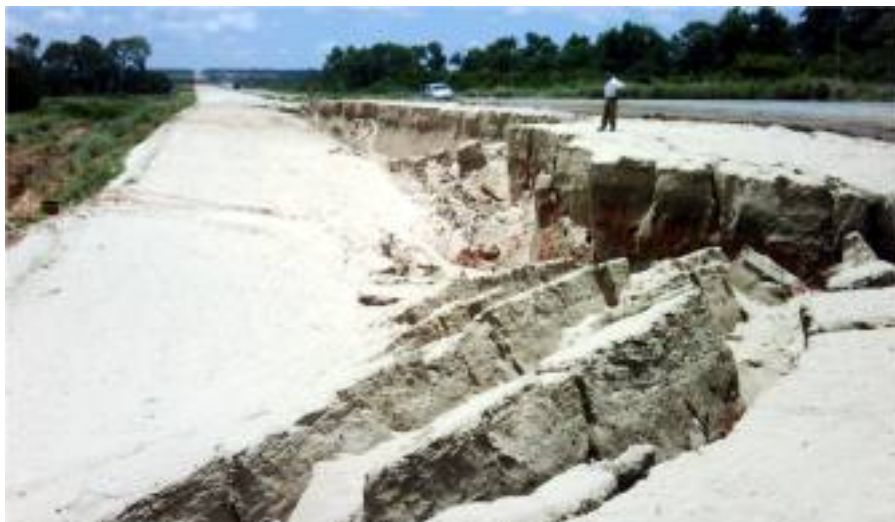
A ruptura, ocorrida na forma de superfície curva circular profunda, passaram bem abaixo do pé dos taludes, estabelecendo deslizamentos profundos, estados críticos de amolgamento, fluxos plásticos cisalhantes e compressíveis, além de fluxos transientes da água do solo, de difícil compreensão.

Com coeficientes de segurança insuficientes e a presença de recalques elevados, estabeleceu-se a estratégia de tratamento do solo com a técnica CPR Grouting, basicamente introduzindo-se geodrenos verticais profundos e inserindo-se, com bombeamento, bulbos de geogROUT para compressão da massa mole amolgada, formando-se uma sucessão bulbos de baixo para cima, que permitiram drenar e adensar o solo mole, aumentando sua resistência com a estruturação do terreno, até obter-se o coeficiente de segurança necessário.
