Ruptura de aterro em encontro de ponte na BR-101

Goianinha, RN

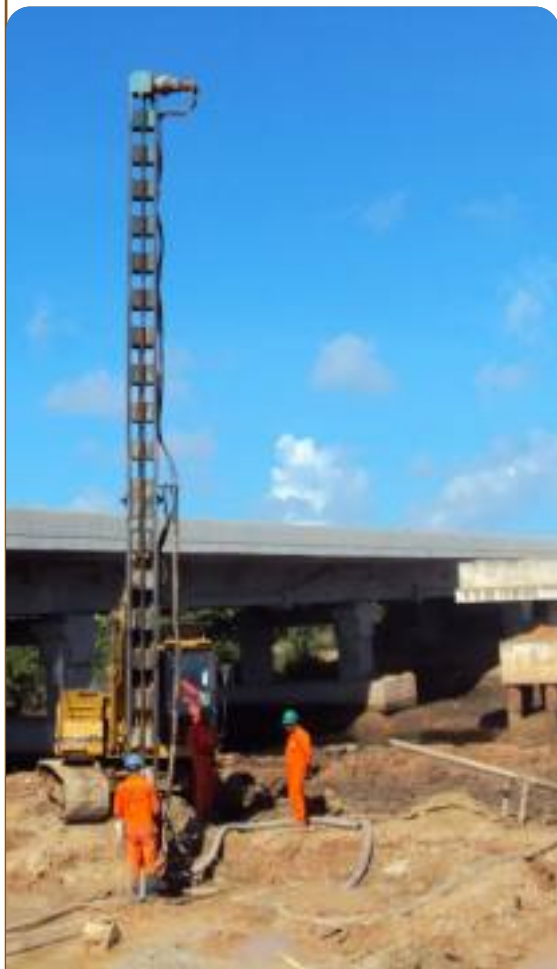
Ruptura de aterro com rompimento da cabeceira de ponte sobre o Rio Curimataú na duplicação da BR-101 em Canguaretama - RN. Trecho de solo mole sendo tratado com CPR, após a remoção do aterro e da cabeceira da ponte afetada.

Com coeficientes de segurança insuficientes e a presença de recalques elevados, estabeleceu-se a estratégia de tratamento do solo com a técnica Consolidação Profunda Radial (CPR), basicamente introduzindo-se geodrenos verticais profundos e inserindo-se, com bombeamento, bulbos de geogROUT para compressão da massa mole amolgada, formando-se uma sucessão bulbos de baixo para cima, que permitiram drenar e adensar o solo mole, aumentando sua resistência com a estruturação do terreno, até obter-se o coeficiente de segurança necessário.
