Casos de Obras **CPR GROUTING**

Edificação com problemas de recalque

Tijuca, RJ

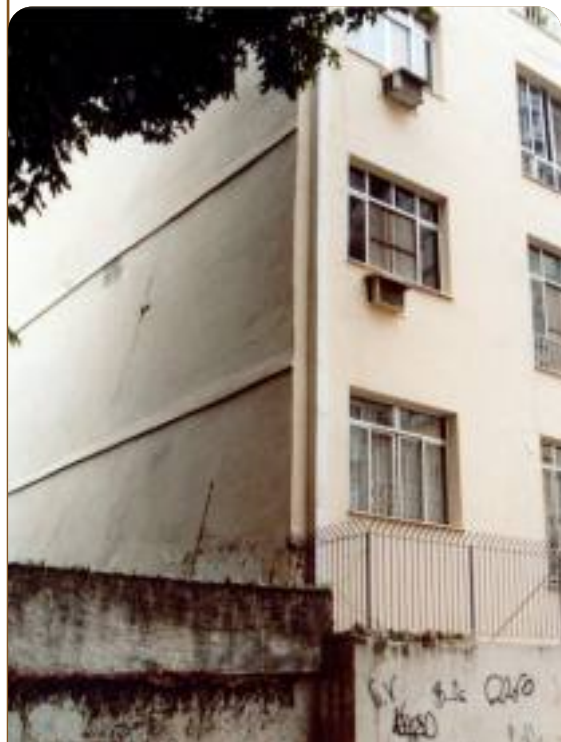
Situação do prédio com problemas de recalque em seu pilar de quina. Pelo terreno vizinho foram feitos os serviços de consolidação do solo e renivelamento da sapata. Repare nas setas que evidenciam a posição das trincas na fachada e a situação do pilar de quina.

Prédio existente com 10 pavimentos, assentado em sapatas, começou a sofrer recalques devido ao rebaixamento efetuado na obra vizinha. Suas sapatas, localizadas na cota -2,5m, estavam assentadas em solo arenoso com $N_{spt} \sim 5$ até a cota -9m.

O objetivo era interromper os recalques e, se possível, promover um leve levantamento da edificação. Projetou-se furos em torno das sapatas periféricas, voltadas para a obra em questão. A partir daí, iniciou-se o CPR Grouting. O resultado foi a paralisação dos recalques, conforme controle feito pelo dono da obra, além da correção da inclinação da edificação.

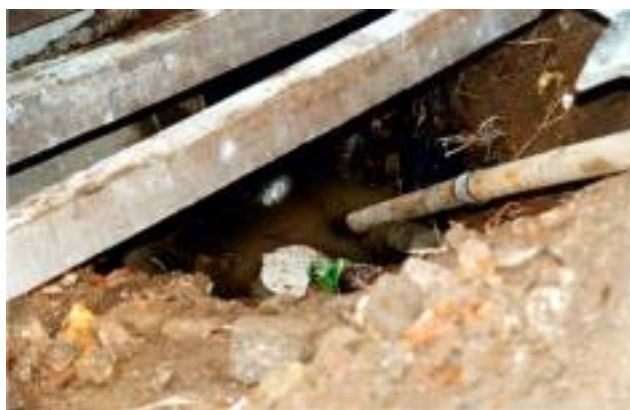
Prédio na Tijuca, RJ, com recalque no pilar de quina. Presença de solo mole. Tratamento com CPR Grouting, promovendo o renivelamento da posição da sapata.
