Recalque em tanques em área petroquímica

Porto de Suape, PE

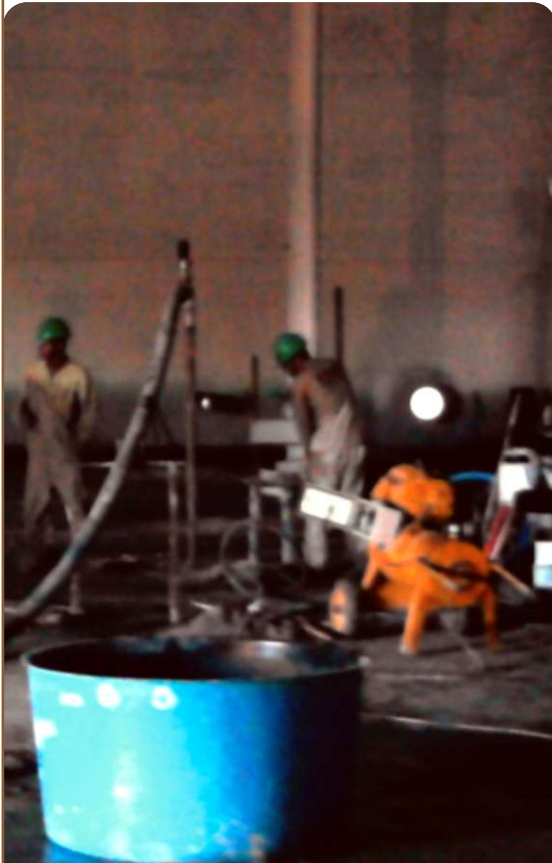
A maioria dos serviços do geoenrijecimento foi executada dentro dos tanques.

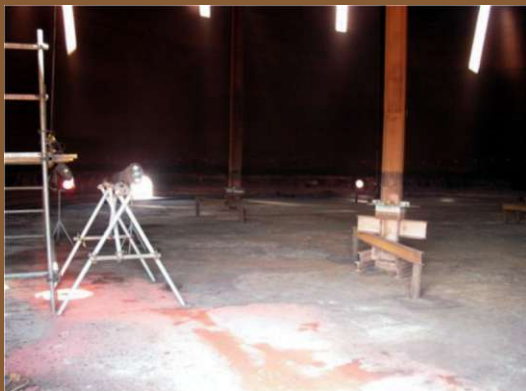
Os recalques mais significativos apresentavam-se no centro dos tanques nas lajes radier.
