Avaliação da eficiência da técnica de consolidação profunda radial CPR *Grouting* no tratamento de solos compressíveis

RESUMO: A técnica de Consolidação Profunda Radial (CPR *Grouting*) consiste no bombeamento de argamassa no interior da camada de solo mole sob elevadas pressões, intercaladas com geodrenos. O tratamento resulta na diminuição do índice de vazios da camada compressível e no aumento da resistência, conduzindo a uma redução significativa dos recalques. O presente trabalho tem como objetivo comparar o comportamento de dois aterros experimentais, executados sobre solo mole, a partir de dados de instrumentação. Em um dos aterros, foi adotada a técnica CPR *Grouting* para tratamento do solo. O segundo aterro foi executado apenas com geodrenos. Os aterros foram implementados em uma área no Recreio dos Bandeirantes, Rio de Janeiro, que apresenta espessuras de solo mole da ordem de 8,0 m. Os resultados permitiram avaliar a eficiência da técnica. Observou-se uma redução significativa dos recalques sobre o solo tratado, uma diminuição dos deslocamentos horizontais, e uma aceleração expressiva dos recalques.

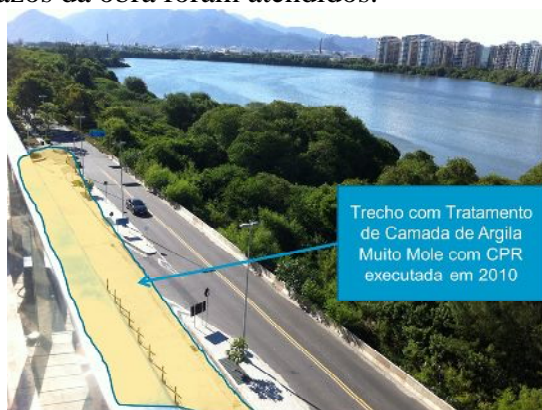
Figura 2. Área de tratamento de solo mole em trecho da Via de Acesso (Geoinfra, 2010)

No trecho da Via Parque, adjacente a acesso a *shopping center* na Barra da Tijuca, Rio de Janeiro, também se reporta um exemplo de aplicação da técnica de CPR *Grouting* (Geoinfra, 2010). A região tratada abrangeu uma área de aproximadamente 2.400 m² com extensão de pista de 120 m (Figura 2). A região de implantação da Via Parque apresenta uma camada de aterro com compactação não-controlada e espessuras variáveis, com trechos variando de 0,5 m até aproximadamente 7,0 m. Esta camada está assente sobre espessa camada de argila muito mole saturada (N_{SPT} com 0 e 1 golpes) com trechos com 4,0 m de espessura até trechos com 14,0 m. Estudos com soluções de aterro de sobrecarga, utilização de geogrelhas na base do aterro e colunas drenantes de material granular, apesar de apresentarem aceleração dos recalques no tempo, foram insuficientes para o tempo requerido para o início das obras do aterro em si, uma vez que os recalques prosseguiriam acontecendo em um período da ordem de 4 anos. Pela necessidade de estabilização dos recalques em tempo hábil, lançou-se mão da estabilização do terreno em solo muito mole através da técnica de CPR *Grouting*. A técnica mostrou-se satisfatória, e os prazos da obra foram atendidos.

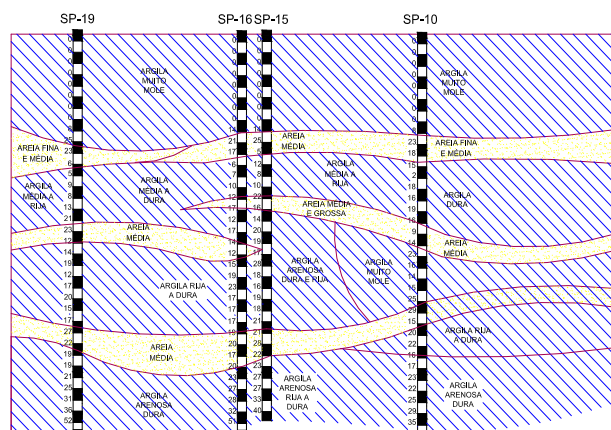
Figura 6. Perfil geológico geotécnico: área dos aterros experimentais

sondagens à percussão e a Figura 6 apresenta o perfil geológico geotécnico da área onde os aterros experimentais foram assentados. Pode-se observar a presença de uma camada de argila muito mole com aproximadamente 8,0 m de espessura, e N_{SPT} igual a zero. O nível d'água foi detectado na superfície do terreno.

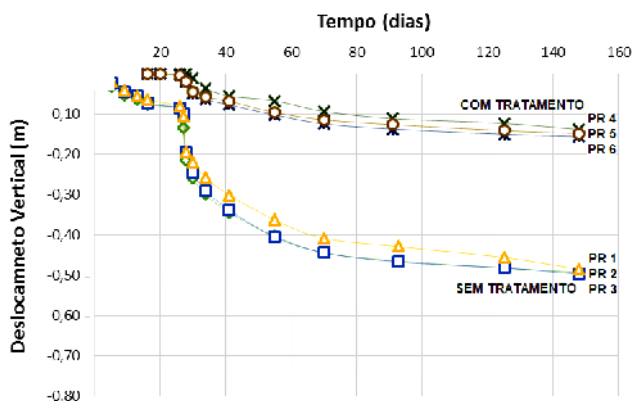
Figura 10. Resultados fornecidos pelas placas de recalque (Chavão, 2015)

O monitoramento das placas de recalques do aterro sem tratamento iniciou em 20 de agosto e finalizou em 15 de janeiro de 2015. Na última leitura realizada, com 148 dias de monitoramento, o deslocamento máximo registrado pela PR1 foi de 49,3 cm, pela PR2 foi de 49,7 cm e pela PR3 foi de 48,5 cm. A diferença entre os resultados registrados pelas placas foi de, no máximo, 1,2 cm, apresentando uma uniformidade das informações.

A elevação ou construção do aterro foi iniciada no dia 13 de setembro, 24 dias após o início do monitoramento e finalizada no dia 15 de setembro. Conforme apresentado na Figura 10, após a finalização da construção do aterro, as curvas de recalque vs tempo mudaram de comportamento, onde pode ser observado uma aceleração dos recalques com aumento na magnitude dos recalques em função do tempo.

Os resultados também mostram que as três curvas de recalque apresentam tendência à estabilização. Essa tendência foi comprovada pelo método de Asaoka, que estima os recalques finais a partir dos dados da instrumentação de campo. Pelo método de Asaoka, o recalque final previsto para as placas PR1, PR2 e PR3 foi de 51,2 cm, 52,2 cm e 50,3 cm, respectivamente. Os recalques finais mostraram-se próximos, com valor médio igual a 51,2 cm.

No aterro com CPR *Grouting*, o monitoramento das placas de recalques iniciou em 05 de setembro e finalizou no dia 15 de janeiro de 2015, totalizando 132 dias de monitoramento. Na última leitura realizada, o deslocamento vertical máximo registrado pela PR4 foi de 14,6 cm, pela PR5 foi de 15,7 cm e pela PR6 foi de 14,9 cm. A maior diferença entre os resultados foi de 1,1 cm, indicando, mais uma vez, uniformidade nos resultados obtidos pelas placas. As curvas do aterro com CPR *Grouting* mostram que os recalques estão praticamente estabilizados, o que foi comprovado pelo método de Asaoka.

A Tabela 1 apresenta os recalques estimados pelo Método de Asaoka. Pode-se observar uma redução expressiva dos recalques no solo tratado com CPR *Grouting*.

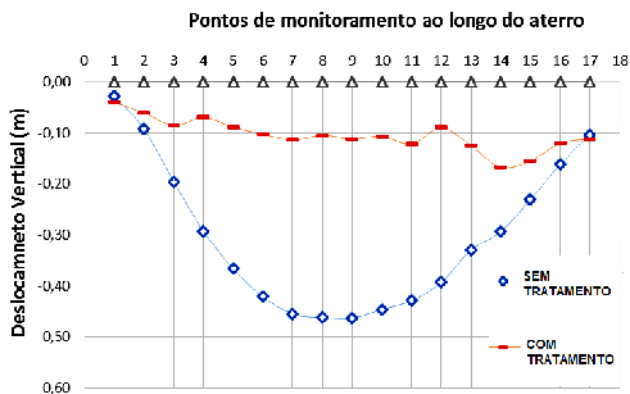
Figura 11. Resultados fornecidos pelos perfilômetros (Chavão, 2015)

O monitoramento do perfilômetro instalado no aterro sem tratamento ocorreu no período de 22 de agosto de 2014 a 21 de novembro de 2014. Na última leitura realizada, o valor máximo do recalque foi de 46,3 cm no ponto de monitoramento próximo ao centro do aterro, com valores mínimos de recalque próximo aos pontos de monitoramento situados no “pé” do aterro, como mostra a Figura 11.

No aterro com CPR *Grouting*, o monitoramento ocorreu entre 15 de setembro de e 23 de dezembro de 2014. O valor de deslocamento vertical máximo foi de 16,8 cm, na última leitura, próximo ao “pé” ao aterro, do seu lado direito, como indica a Figura 11.

É interessante observar que as formas das curvas obtidas nos aterros com tratamento e sem tratamento são distintas. Enquanto o aterro sem tratamento apresenta um recalque máximo no centro e mínimo nos bordos, no aterro com tratamento, os recalques oscilaram ao longo da base do aterro. Mais uma vez, observa-se a eficiência da técnica, com uma redução expressiva dos recalques pós-tratamento.

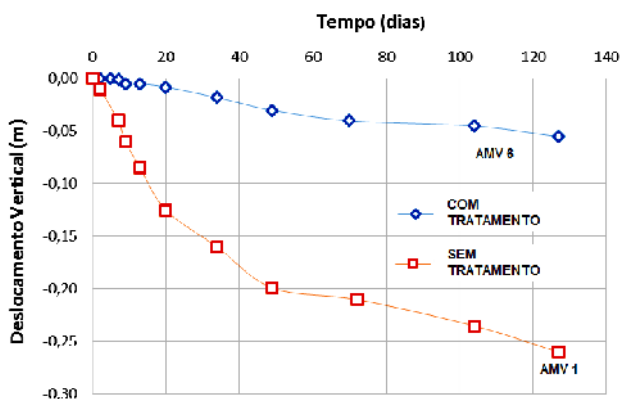
Figura 12 – Resultados fornecidos pelas Aranhas Magnéticas Verticais (Chavão, 2015)

As aranhas magnéticas foram monitoradas no período de 10 de setembro de 2014 a 15 de janeiro de 2015, para o aterro sem tratamento, e de 12 de setembro de 2014 a 15 de janeiro de 2015, para o aterro com CPR *Grouting*. A Figura 12 apresenta as curvas fornecidas pela AMV1 e pela AMV6, pois foram as únicas que apresentaram deslocamentos verticais significativos. As demais aranhas magnéticas forneceram deslocamentos verticais próximos a zero.

No aterro sem tratamento, a aranha magnética AMV1, instalada na cota -0,9 m,

forneceu um deslocamento vertical de 26 cm. No aterro com CPR *Grouting*, a aranha magnética AMV6, instalada na cota -0,6 m, forneceu 5,5 cm de deslocamento vertical. O aterro sem tratamento foi assentado na cota +0,6 m e no aterro com CPR *Grouting* na cota +1,25 m. As diferenças de espessuras de aterro sobre as aranhas magnéticas impedem a comparação direta dos resultados.

A Tabela 2 compara os resultados fornecidos pelos diferentes medidores de deslocamentos verticais, na data da última leitura. Observa-se uma compatibilização entre os valores fornecidos pelos perfilômetros e pelas placas de recalque. A discrepância entre as leituras das aranhas magnéticas com os demais instrumentos pode ser atribuída ao fato de terem sido registrados deslocamentos horizontais significativos nas aranhas AMV1 e AMV6, localizadas próximo à cota de assentamento dos aterros.
