Ruptura de aterro em encontro de ponte na BR-101

Goianinha, RN

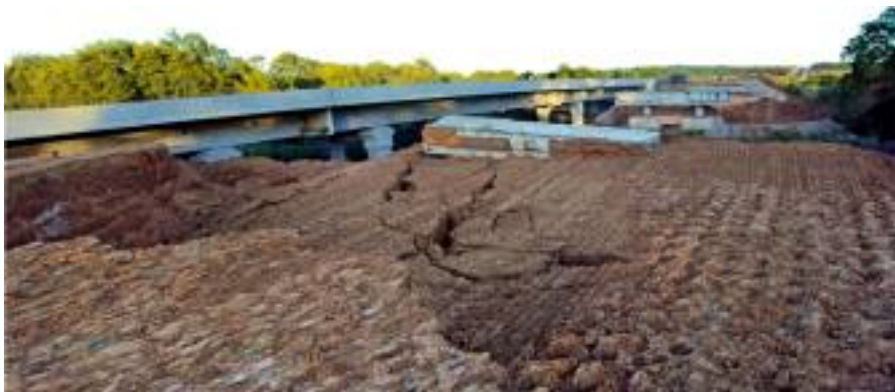
Ruptura de aterro com rompimento da cabeceira de ponte sobre o Rio Curimataú na duplicação da BR-101 em Canguaretama - RN. Trecho de solo mole sendo tratado com CPR, após a remoção do aterro e da cabeceira da ponte afetada.

No encontro de ponte, as condições geométricas encontradas (altura e inclinação), geológicas (planos, zonas de debilidade e anisotropia), hidrológicas (presença d'água) e geotécnicas (resistência e deformabilidade) estavam alteradas, apontando para um quadro de instabilidade. A combinação dos fatores citados determinou as condições de ruptura ao longo de várias superfícies, em diferentes profundidades, provocando enormes movimentos de massas de solo. O perfil estratigráfico do solo é formado basicamente por uma primeira camada com 1m de aterro compactado, uma segunda camada com 19m de argila orgânica e uma terceira camada de areia muito compacta.

Com coeficientes de segurança insuficientes e a presença de recalques elevados, estabeleceu-se a estratégia de tratamento do solo com a técnica Consolidação Profunda Radial (CPR), basicamente introduzindo-se geodrenos verticais profundos e inserindo-se, com bombeamento, bulbos de geogROUT para compressão da massa mole amolgada, formando-se uma sucessão bulbos de baixo para cima, que permitiram drenar e adensar o solo mole, aumentando sua resistência com a estruturação do terreno, até obter-se o coeficiente de segurança necessário.
