Casos de Obras **CPR GROUTING**

Edificação com problemas de recalque

Tijuca, RJ

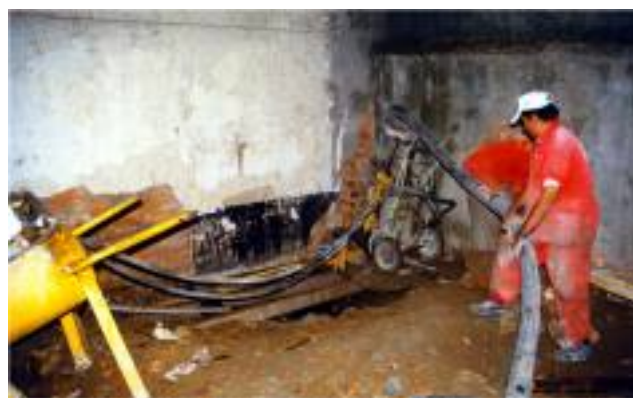
Prédio na Tijuca, RJ, com recalque no pilar de quina. Presença de solo mole. Tratamento com CPR Grouting, promovendo o renivelamento da posição da sapata.
