Recalque em tanques em área petroquímica

Porto de Suape, PE

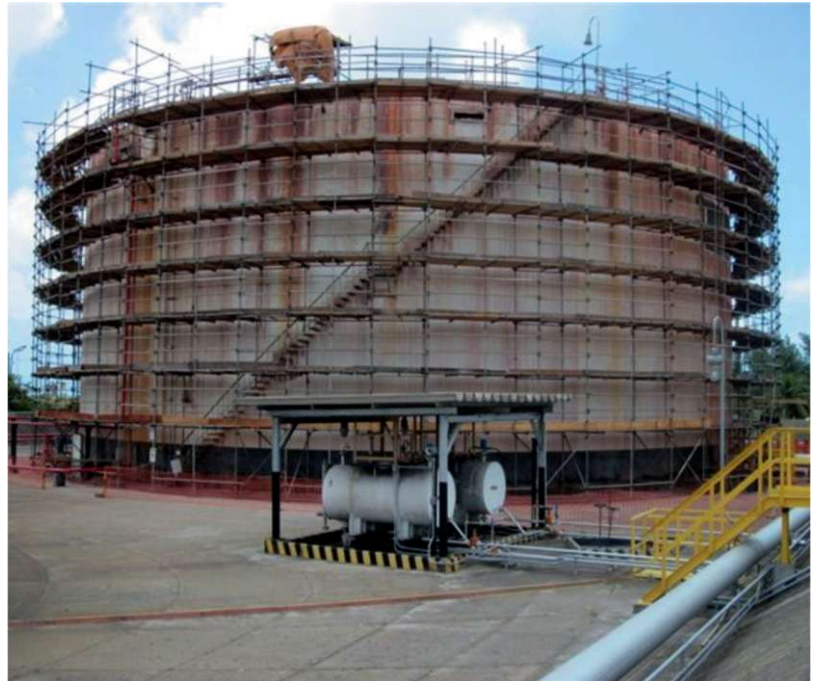
Os recalques mais significativos apresentavam-se no centro dos tanques nas lajes radier.

A situação do solo de fundação e bases de tanques, com mais de 30m de diâmetro, e cerca de 15m de altura, configurava-se como inadequada, considerando-se a ocorrência de recalques ao longo de suas bases, com valores mais significativos nos centros. Nos perfis do solo constatava-se presença de solos moles. Todos os trabalhos foram executados no interior e no perímetro dos tanques.

Na primeira etapa levanta-se dados adicionais do solo com sondagens pressiométricas e piezométricas que alimentaram programas de elementos finitos, viabilizando as operações do CPR Grouting, como a malha de geodrenos, as profundidades do solo a serem trabalhadas, além do critério para formação das verticais do geoenrijecimento necessário para interromper os recalques. Os serviços foram realizados com total sucesso, inclusive as bases (radier) foram reniveladas.
