Casos de Obras **CPR GROUTING**

Presença de solo mole impedia a duplicação da RJ-196

Quissamã, RJ

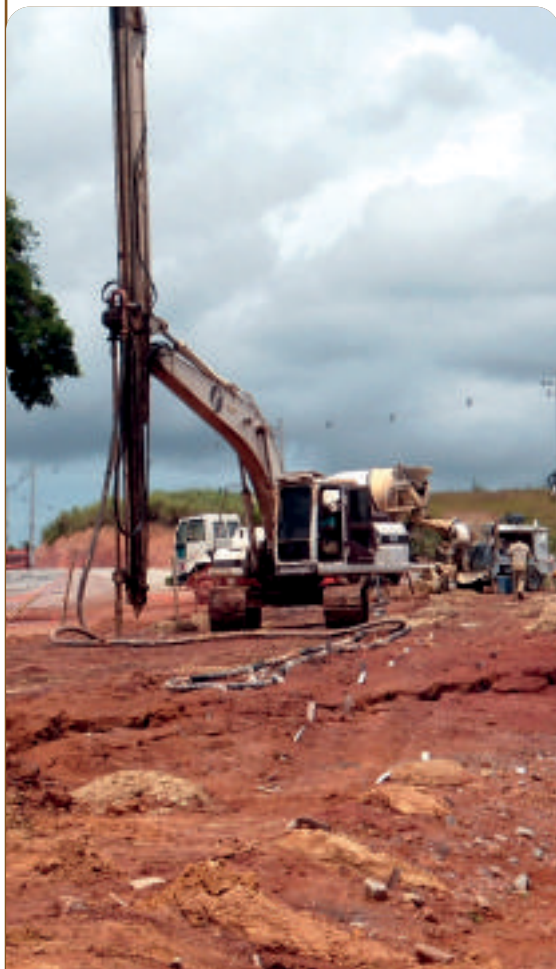
Terreno com enorme instabilidade durante os serviços.

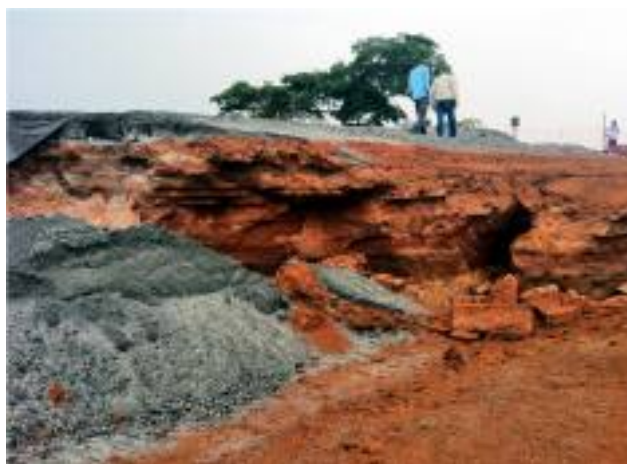
Ruptura do talude, devido a elevação do greide, ao lado da estrada original. Presença de solo mole sem tratamento.

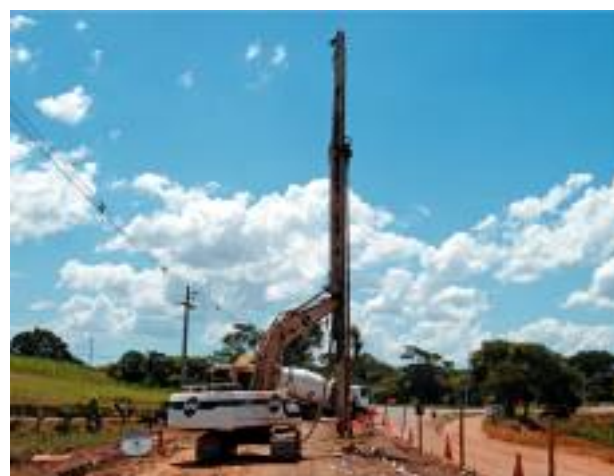
O tratamento do solo com os equipamentos do CPR Grouting no trecho.
