Estudo de Caso do Projeto **CPR GROUTING**

## Barragem de Jupiá

Entre as cidades de Três Lagoas (MS) e Castilho (SP).

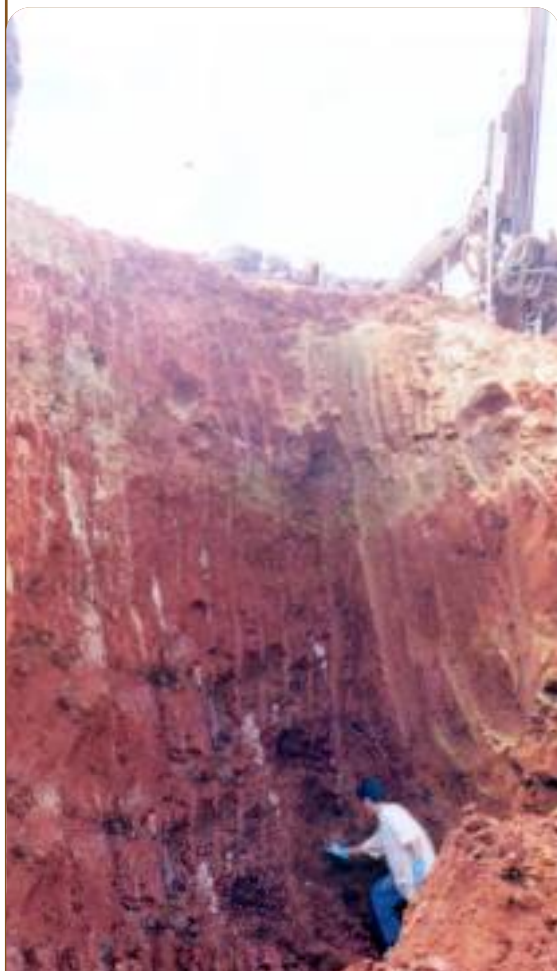
*Onde havia, anteriormente, infiltrações e o saturamento do solo e rocha, há apenas sinais de geogROUT. Diversas situações de erosão tubular, da ordem de 15cm de diâmetro, provocada pelo fluxo/permeabilidade da água foram totalmente preenchidas pelo geogROUT.*

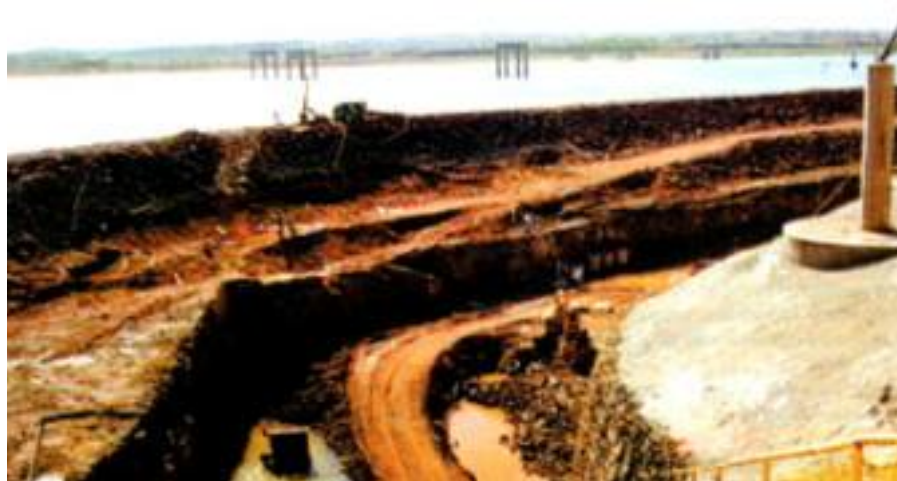
**Vista geral da enseadeira do topo da galeria de drenagem da eclusa. Ao centro da enseadeira o maciço argiloso preenchido. Em primeiro plano, o pequeno lago originado pelos vazamentos e a grande bomba de drenagem.**

Desta forma, qualquer atividade de escavação para retaludamento e construção das bermas de projeto estaria comprometida e mesmo, impossibilitada, em virtude do alto grau de saturação do aterro executado. Isto foi comprovado com a escavação de um poço experimental para
