# Elevatórias sobre solo mole

Jacarepaguá, RJ

## Resumo do Projeto

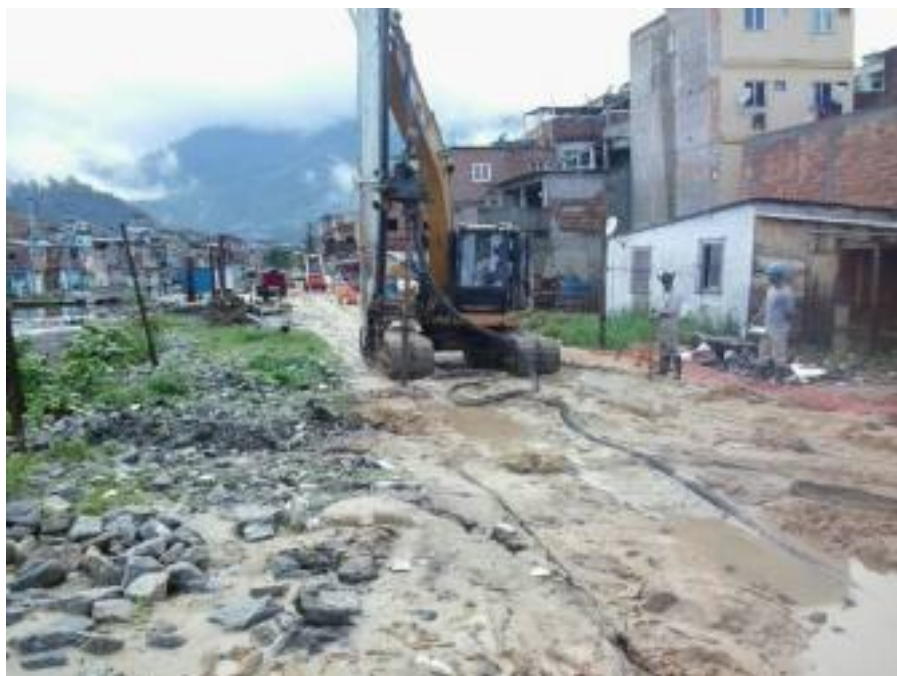
*A neutralização dos recalques imediato e primário é assegurada com o acompanhamento do máximo excesso de poropressão e sua dissipação. A confirmação do recalque secundário é comprovada através das tensões de fluência na curva pressiométrica de acompanhamento do serviço. Os bulbos de compressão e adensamento, realizados via expansão de cavidades, confirmam a ordem de deformações (recalques) impostas.*

A neutralização dos recalques imediato e primário é assegurada com o acompanhamento do máximo excesso de poropressão e sua dissipação. A confirmação do recalque secundário é comprovada através das tensões de fluência na curva pressiométrica de acompanhamento do serviço. Os bulbos de compressão e adensamento, realizados via expansão de cavidades, confirmam a ordem de deformações (recalques) impostas.
