## Maciço vertical envelopado com grandes recalques e fraturas (tratamento inédito no mundo)

Jacobina, BA

### Resumo do Projeto

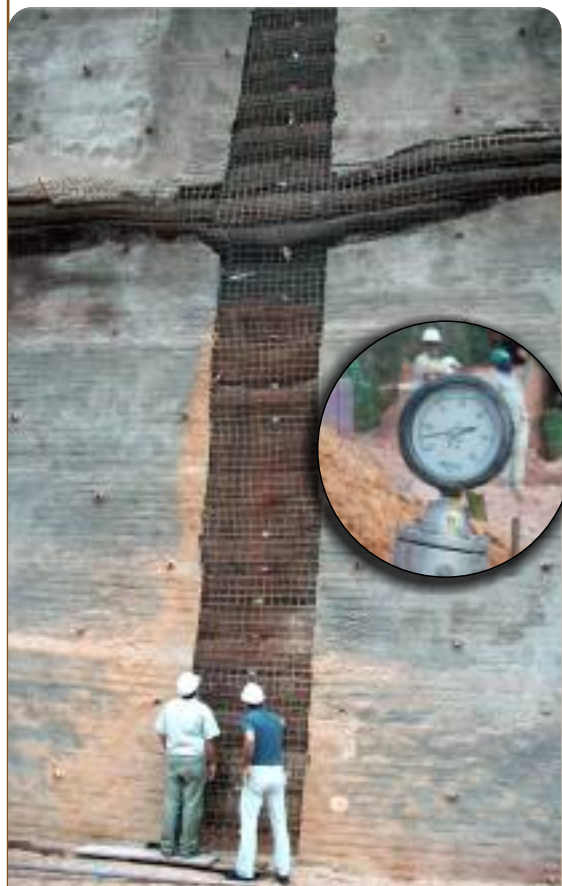
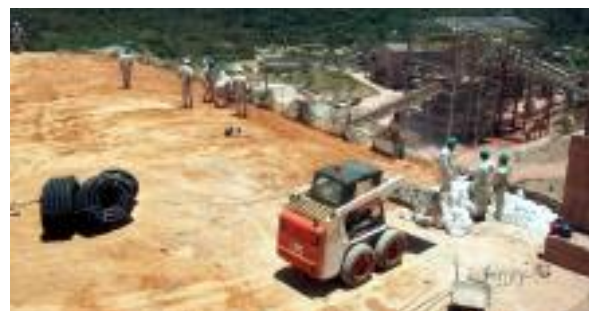
*A central de confecção do grout e os trabalhos de bombeamento com controle através de curvas pressiométricas de volume versus pressão conforme programa pré-estabelecido. No detalhe, a pressão média de trabalho: 5kg/cm<sup>2</sup>. Simultaneamente, a parede vertical do maciço era monitorada com nível a laser, de modo a evitar tensões laterais.*

Serviços de Estabilização e Consolidação do Solo de Fundação, além da Impermeabilização e Drenagem com Proteção Mecânica em 1.000m<sup>2</sup> do Maciço Vertical de Solo Envelopado com Geogrelha que circunda e compõe a Plataforma de Descarregamento de Minério do Britador Primário.
